# ПАСПОРТ ДОСТУПНОСТИ

Муниципальное учреждение «Комплексный центр  
социального обслуживания населения»  
Южноуральского городского округа Челябинской области

Челябинская область, г. Южноуральск, ул. Куйбышева, д. 25

**АКТ ОБСЛЕДОВАНИЯ  
объекта социальной инфраструктуры  
К ПАСПОРТУ ДОСТУПНОСТИ ОСИ**

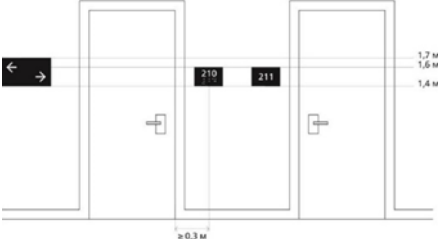
Обеспечение доступности пути движения для инвалидов с нарушением зрения

людей с нарушением опорно-двигательного аппарата, в т.ч. передвигающихся на креслах-колясках	
3.5.2	<p>Установить информирующие тактильные таблички (в том числе тактильно-звуковые) для идентификации помещений с использованием рельефно-линейного шрифта, а также рельефно-точечного шрифта Брайля для людей с нарушением зрения должны размещаться рядом с дверью со стороны дверной ручки на высоте от 1,2 до 1,6 м от уровня пола и на расстоянии 0,1 м от края таблички до края дверного проема. (п. 6.5.9 СП 59.13330.2020).</p>
